# एक आइडिया... जिससे एक लाख कुओं का बढ़ेगा जलस्तर

## सिवनी में कुओं के जलस्तर को बढ़ाने का तलाशा तरीका, बनाई पुनर्भरण इकाई

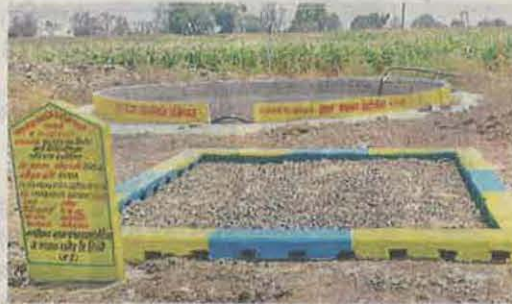
सिवनी जिले के धनौरा में देवरीटीका मोक्षधाम के पास बनी डगवेल यूनिट  
● सौजन्य ग्राम पंचायत

- कूप रिचार्ज पिट का निर्माण कुएं से तीन से छह मीटर की दूरी पर कराया गया है, जिसमें तीन मीटर लंबा, इतना ही चौड़ा और आठ मीटर गहरा गड़ढा खोदा गया। इसमें पत्थर व मोटी रेत की परतें हैं।
- गड़ढे में आठ इंच का पाइप डालकर इसे कुओं से जोड़ दिया जाता है। फिर कुएं में पाइप के छोर पर एल्बो लगाकर एक फीट का पाइप नीचे की तरफ लगाया गया।
- इससे पिट में संग्रहित पानी शुद्ध

होकर पाइपलाइन से कुएं तक पहुंचता रहा है। वर्षा का पानी पिट और कुओं से जमीन के अंदर रिसने से भू-जल स्तर बढ़ाने में मदद मिलेगी।

- चारों ओर ईट की बाउंड्री बनाकर रंगरोगन कर उसे माडल की तरह तैयार किया गया है।
- ढलान वाले हिस्से को इस तरह तैयार किया गया है, ताकि आसपास बहने वाला पानी बर्बाद होने की बजाय शुद्ध होकर कुएं में पहुंच सके।
